## Dokumentation der Radwegweisung - Monheim -

**Datum der Befahrungen:** 09. + 10.03.2022 | 06.05.2022 | 20. + 21.10.2022

**Bearbeiter:** Bolz, Fabian (Büro VAR+)

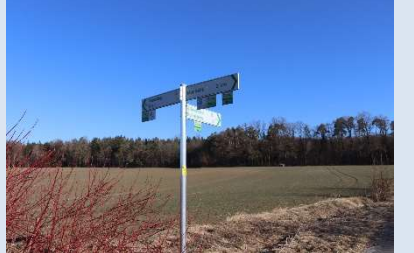
5.	Ries-Radweg / Radweg Monheimer Alb (Unterführung B2)	PW hängt zu tief → Mast verlängern; PW erhöht aufhängen

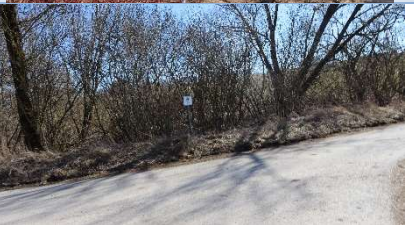
6.	Tränkgraben / Möhrenbachweg	ZW hängt zu tief → Mast verlängern; ZW erhöht aufhängen

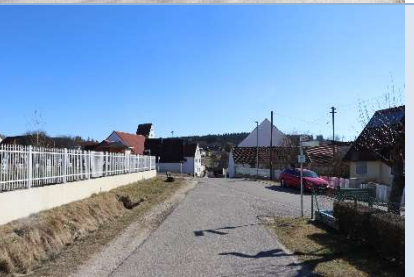
7.	Kreuzgasse / Am Kalkofen	ZW hängt zu tief; Baum verdeckt ZW in Richtung Süden → Mast verlängern; ZW erhöht aufhängen

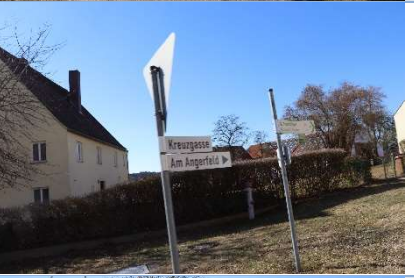
8.	Kreuzgasse / DON 2 (Ottinger / Rehauer Str.)	PW hängt zu tief; wird von Verkehrszeichen verdeckt → Mast verlängern; PW erhöht aufhängen

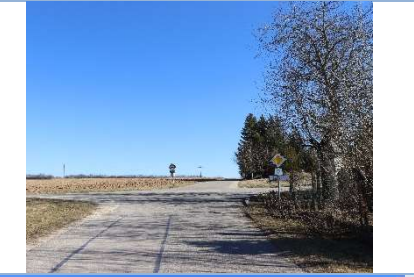
10.	Bachgasse / Abzw. Natursteinwerk	ZW hängt zu tief → Mast verlängern; ZW erhöht aufhängen

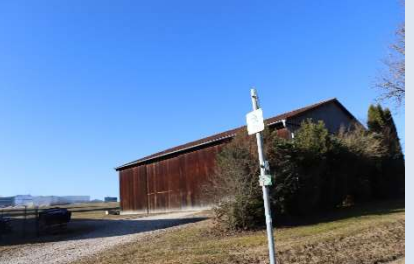
11.	Bachgasse, Höhe Landwirt. Betrieb	ZW hängt zu tief → Mast verlängern; ZW erhöht aufhängen

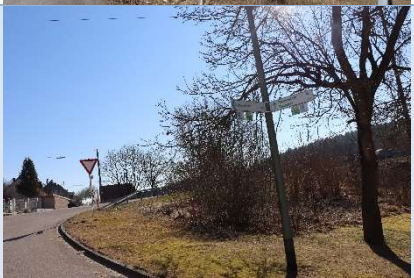
13.	Usselgasse / Radweg Monheimer Alb	PW + TW hängen zu tief → Mast verlängern; PW + TW erhöht aufhängen

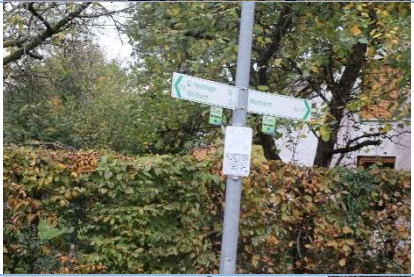
14.	Straße Weilheim- Rothenberg / Straße Rothenberg-B2	PW hängt zu tief → Mast verlängern; PW erhöht aufhängen

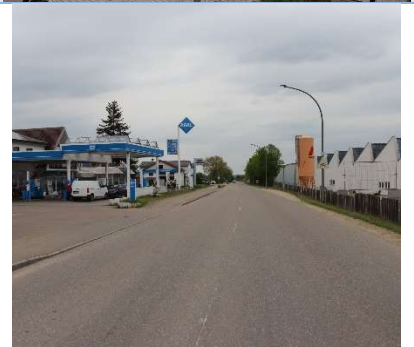
16.	Donauwörther Str. (ARAL)	ZW
